はじめに

DSP ラジオキットはダイレクトコンバージョン方式のAM/FM ラジオです。
ハードウェアの調整箇所はありません。

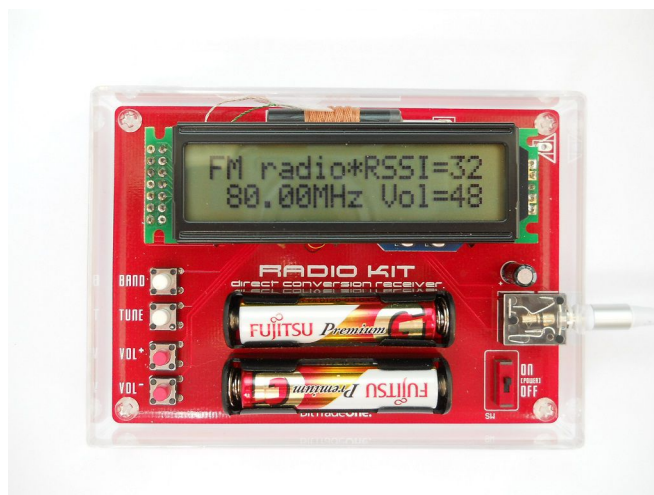
プラスチックケース **SK-16** に収まります。

- 高さ 5mm のスペーサ 4 個で基板を固定します。
- ステレオミニジャック用の穴(φ6.5mm)と基板固定用の穴(φ3mm)をあけます。
